## **Beluchtingspanelen vervangen: Reparatiewerkzaamheden aan de rioolwaterzuiveringsinstallatie voltooid**

### **Vervanging van defecte beluchting in de beluchtingstank // Installatie weer volledig functioneel**

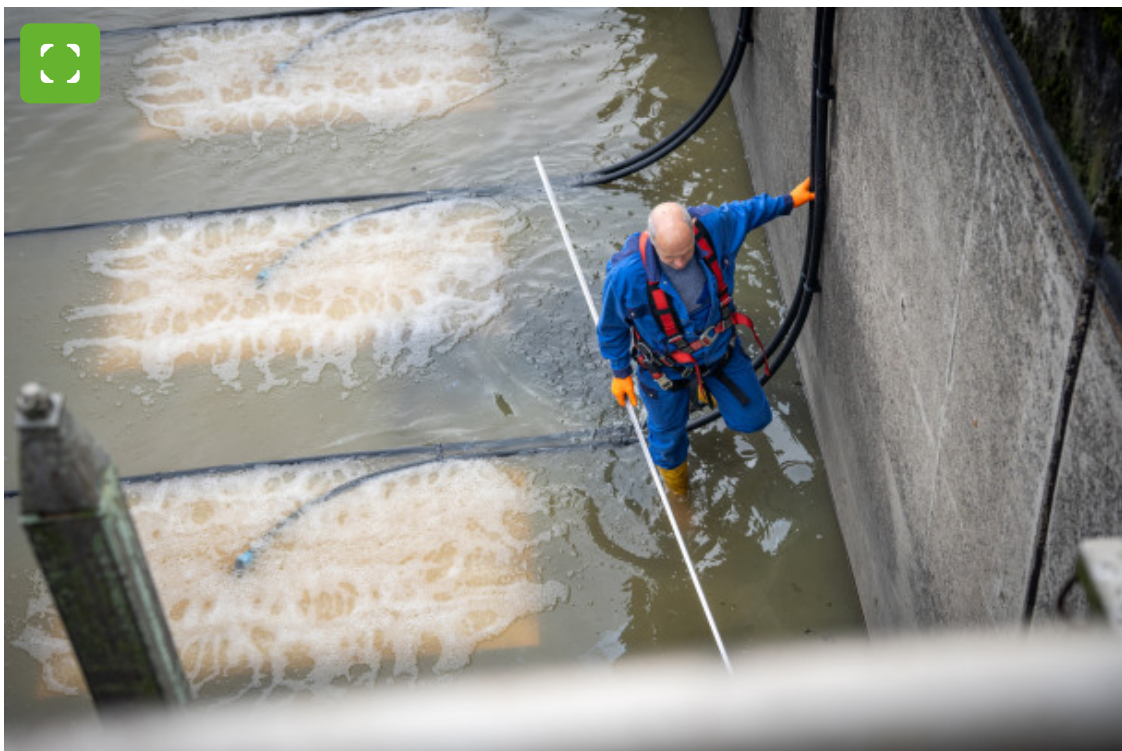
*De platen op de bodem van de beluchtingstank werden vernieuwd*

Het team van Entsorgungs- und Servicebetrieb Bocholt (ESB) heeft ongeveer 100 beluchtingsplaten in de zogenaamde beluchtingstank 2 vervangen. Deze platen bevinden zich op de bodem van de tank en laten fijne luchtbelletjes los in het afvalwater. De opstijgende luchtbelletjes voorzien de micro-organismen van zuurstof, die organische stoffen in het water afbreken. De laatste jaren gingen de prestaties van het beluchtingssysteem steeds meer achteruit - sommige platen waren beschadigd en moesten nu worden vervangen.

De verwijderde platen worden opgeknapt in de fabriek van een gespecialiseerd bedrijf en kunnen dan worden hergebruikt in andere installaties. De gerenoveerde beluchtingsplaten zijn nu geïnstalleerd in Bocholt.
